<p>1. Obiekt</p> <p>BALUSTRADA SCHODÓW</p>	<p>2. Czas powstania</p> <p>1900 r.</p>	<p>3. Miejscowość</p> <p>RUDA ŚLĄSKA-NOWY BYTOM</p>
<p>8. Zdjęcia obiektu</p>

<p>4 Lokalizacja (dokładny adres, piętro)</p> <p>ul. Niedurnego 41 piętro 3 41-709 Ruda Śląska</p> <hr/> <p>5. Właściciel obiektu i jego adres</p> <p>Wspólnota Mieszkaniowa Nieruchomości przy ul. Niedurnego 39,41</p> <hr/> <p>6. Użytkownik obiektu i jego adres</p> <p>j.w.</p> <hr/> <p>7. Numer wpisu do rejestru</p>

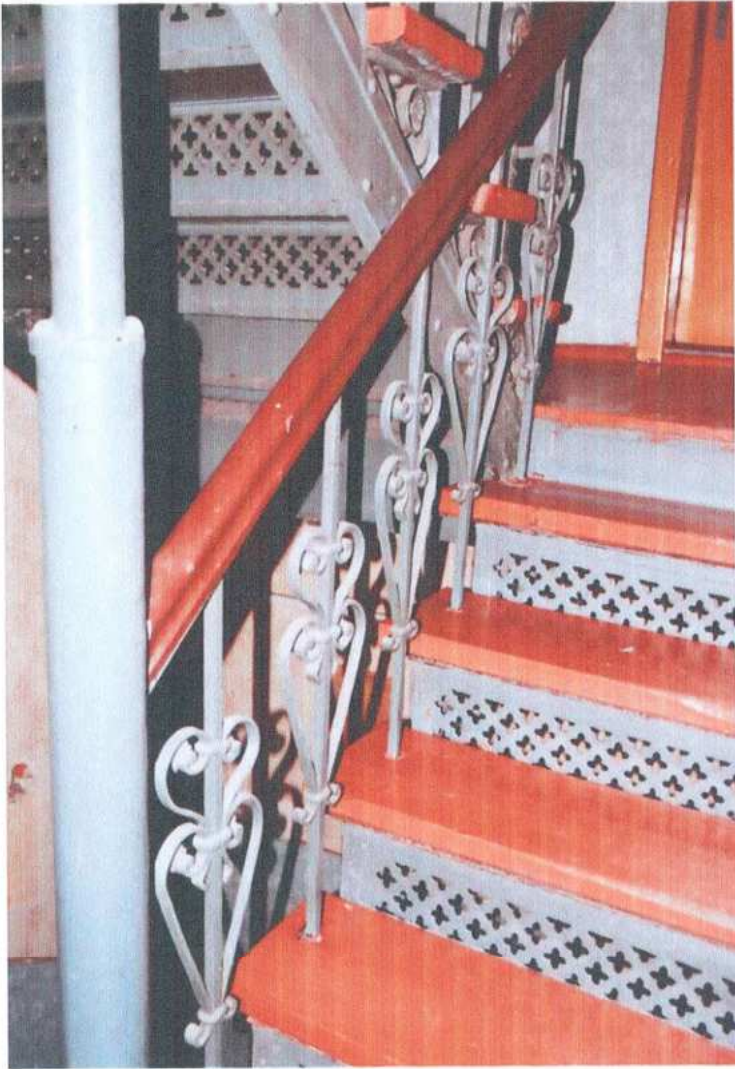
Schody dwubiegowe, jedynie w dolnej partii zabiegowe, o konstrukcji stalowej, z drewnianymi stopnicami. Balustrada - ozdobna, kuta, z drewnianymi pochwytami (słupki pierwotne nie zachowały się, prawdopodobnie żeliwne w kształcie tralki). Balustrada złożona z żelaznych szczeblinek. Każda szczeblinka z dekoracją w formie dwóch esownicowo zwiniętych prętów tworzących sercowate kształty, jeden nad drugim.

W kondygnacji 1 i 2 – balustrada wymieniona na współczesną

Prowadzić bieżące prace konserwatorskie.
