## KARTA EWIDENCYJNA ZABYTKÓW ARCHITEKTURY I BUDOWNICTWA

AULA GIMNAZJUM, ob. bank

RUDA ŚLĄSKA - RUDA

**Ruda Śląska – Ruda**  
**ulica Wolności 4**

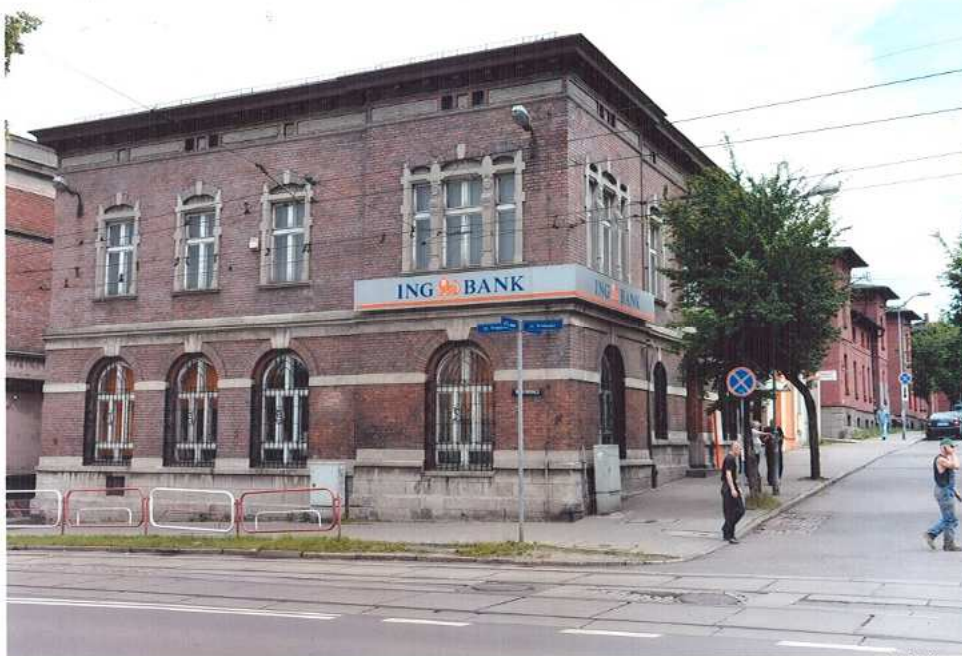
Ryc. 1. Widok ogólny od strony południowo – zachodniej.

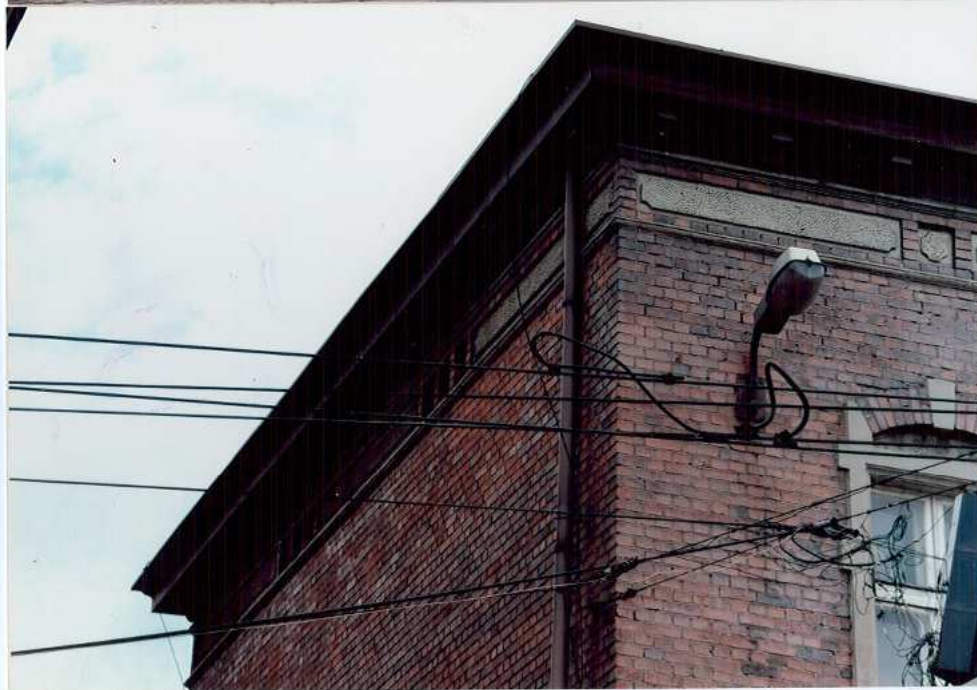
Fot. 2. Fragment gzymsu wieńczącego.

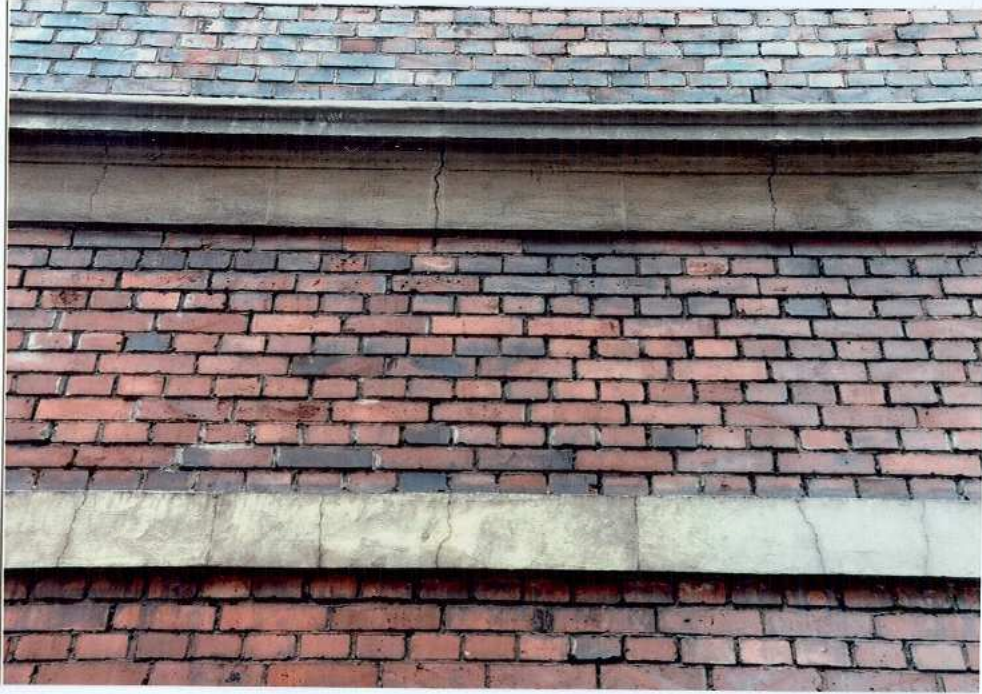
Fot. 4. Ściana z cegły.

**Materiał, konstrukcja, technika** - budynek murowany z cegły maszynowej. Elewacje ceglano - tynkowane. Partie ceglane elewacji wykonane w układzie „krzyżowym”. Detal architektoniczny tynkowany (ozdobne poziome pasy, gzymsy, opaski okienne).

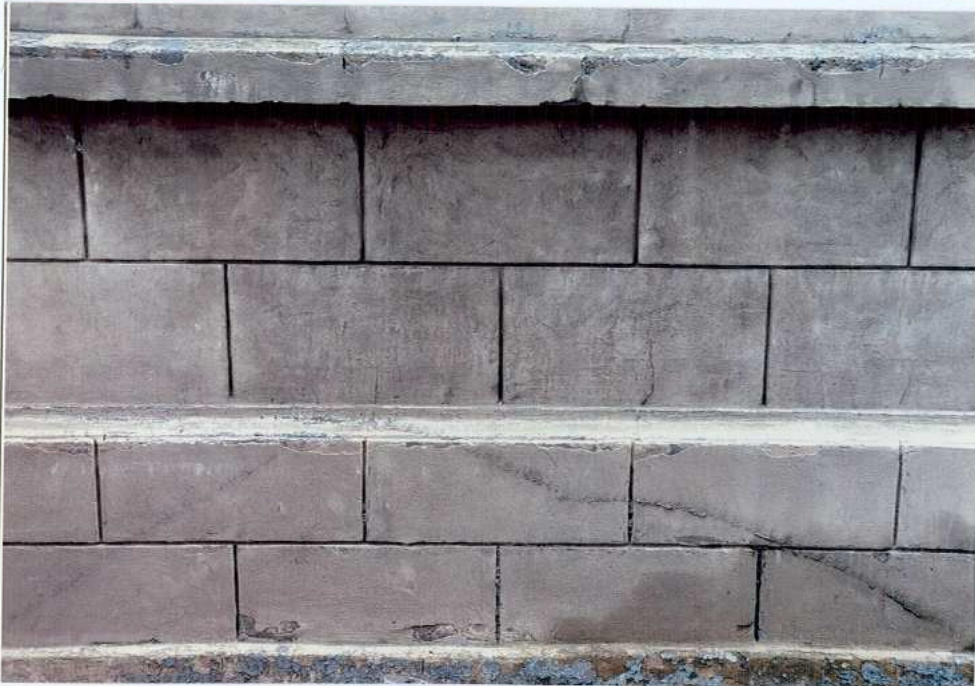
Fot. 5. Kamienny cokół.

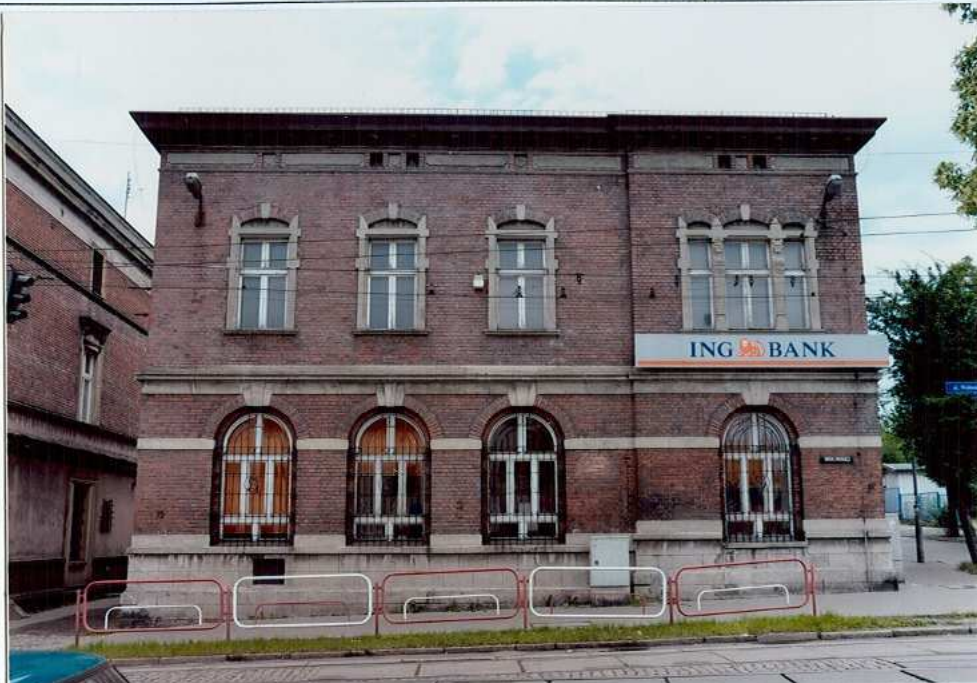
Fot. 7. Elewacja zachodnia.

**Elewacja zachodnia (frontowa)** – ceglano-tynkowana, dwukondygnacyjna, niesymetryczna. Elewacja o zróżnicowanej ilości osi w poszczególnych kondygnacjach. Na parterze 4-osiowa, na piętrze 6-osiowa. Elewacja z charakterystycznym ryzalitem w południowej partii elewacji. Występuje on w 4 osi parteru oraz w 4, 5 i 6 osi piętra. Osie elewacji wyznaczone na parterze oknami zamkniętymi łukiem pełnym, na piętrze prostokątnymi oknami (o zróżnicowanej wielkości oraz podziale). Okna na piętrze w 4, 5 i 6 osi w układzie triforyjnym. Słupki w formie hermy z popiersiem mężczyzny. Okna na parterze podkreślone tynkowanym zwornikiem. Okna piętra ujęte od góry i po bokach w ozdobne, tynkowane obramowanie, podkreślone uszakami. Nad oknami łuk odcinkowy, ceglany, podkreślony tynkowanym zwornikiem. Elewacja dodatkowo artykułowana kamiennym cokołem do wysokości parapetu przyziemia, ponadto profilowanym, tynkowanym gzymsem międzykondygnacyjnym oraz gzymsem wieńczącym, wspartym na kroksztynach. Na wysokości śłemia okien parteru poziomy, tynkowany pas.

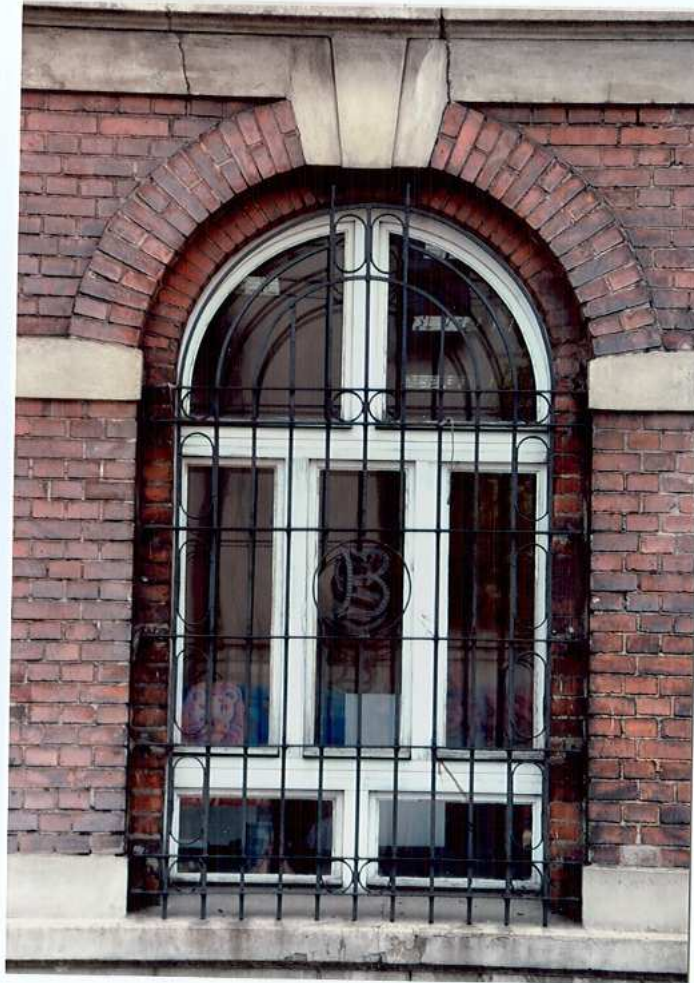
Fot. 12. Okno – parter.

**Stolarka okienna** – drewniana o konstrukcji skrzynkowej o następujących podziałach – *elewacja zachodnia i południowa* – okna prostokątne dwudzielne, czteropodziałowe, dwupoziomowe ze ślemieniem i listwą przyrywkową. *Elewacja zachodnia* - okna prostokątne jednodelne, dwupodziałowe, dwupoziomowe ze ślemieniem. *Elewacja wschodnia* – okna prostokątne, trójdzielne, sześciopodziałowe, dwupoziomowe ze ślemieniem. Okna współczesne o konstrukcji drewnianej o następujących podziałach: *elewacja zachodnia* - okna zamknięte lukiem pełnym, dwu- i trójdzielne, siedmiopodziałowe, trzypoziomowe ze ślemieniem. *Elewacja południowa* – okna zamknięte lukiem pełnym, dwudzielne, czteropodziałowe, dwupoziomowe ze ślemieniem i listwą przyrywkową.

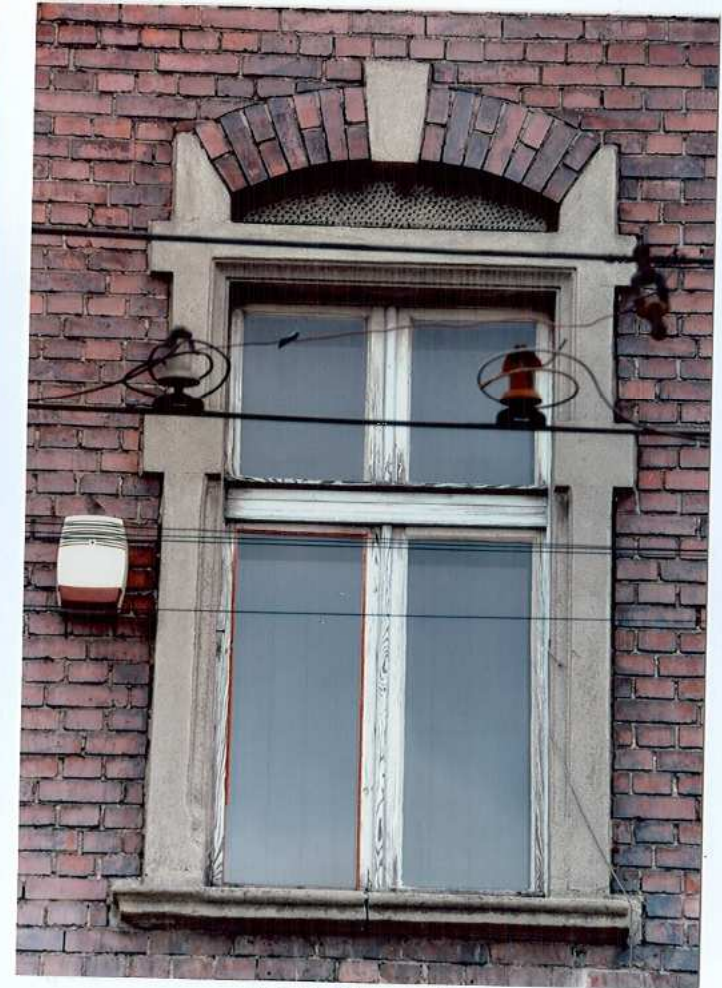
Fot. 13. Okno – piętro.

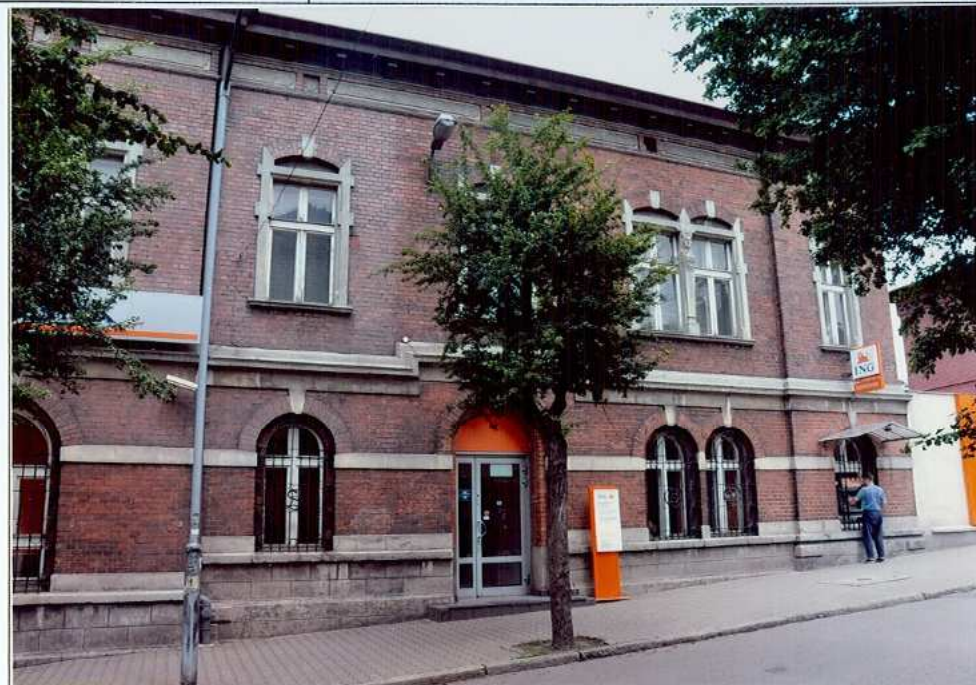
Fot. 22. Elewacja południowa.

**Elewacja południowa** – ceglano-tynkowana, dwukondygnacyjna, niesymetryczna. Elewacja o zróżnicowanej ilości osi w poszczególnych kondygnacjach. Na parterze 6-osiowa, na piętrze 8 osiowa. Elewacja z charakterystycznymi ryzalitami w narożach. Występują one w 1 i w 6 osi parteru oraz w 1,2,3 i 8 osi piętra. Osie elewacji wyznaczone na parterze: drzwiami zamkniętymi łukiem pełnym w 3 osi, oknami zamkniętymi łukiem pełnym, na piętrze: prostokątnymi oknami (o zróżnicowanej wielkości oraz podziale). Okna na piętrze w 1,2 i 3 osi w układzie triforyjnym, w 6 i 7 osi w układzie biforyjnym. Słupki w formie hermy z popiersiem mężczyzny. Okna i drzwi na parterze podkreślone tynkowanym zwornikiem. Okna piętra ujęte od góry i po bokach w ozdobne, tynkowane obramowanie, podkreślone uszakami. Nad oknami łuk odcinkowy, ceglany, podkreślony tynkowanym zwornikiem. Elewacja dodatkowo artykułowana kamiennym cokołem do wysokości parapetu przyziemia, ponadto profilowanym, tynkowanym gzymsem międzykondygnacyjnym oraz gzymsem wieńczącym, wspartym na kroksztynach. Na wysokości śłemia okien parteru poziomy, tynkowany pas.

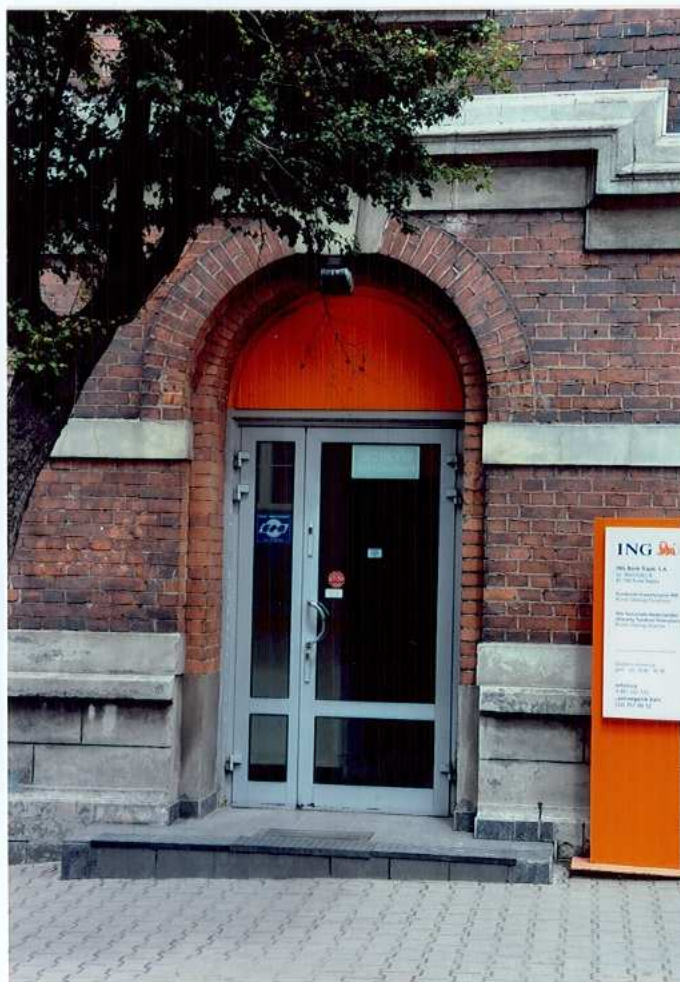
Fot. 25. Drzwi wejściowe.

Drzwi zewnętrzne: współczesne, prostokątne, półtoraskrzydłowe drzwi z PCV, przeszklone. Drzwi posiadają prostą listwę przyrywkową. Nad drzwiami nadświetle zamknięte lukiem pełnym.

<p>20. Istniejące zagrożenia, najpilniejsze postulaty konserwatorskie</p> <ul style="list-style-type: none"> <li>• ujednoczenie form drzwi wewnętrznych i zewnętrznych. Konserwacja pierwotnej stolarki drzwiowej,</li> <li>• prace remontowe istniejących podłóg i posadzek,</li> <li>• prace remontowo-konserwatorskie elewacji (oczyszczenie ceglanego lica, uzupełnienie spoin, wymiana zniszczonych cegieł, przemurowania fragmentów),</li> <li>• przeprowadzenie prac remontowo-konserwatorskich lub wymiana zewnętrznej stolarki drzwiowej oraz okiennej.</li> </ul>

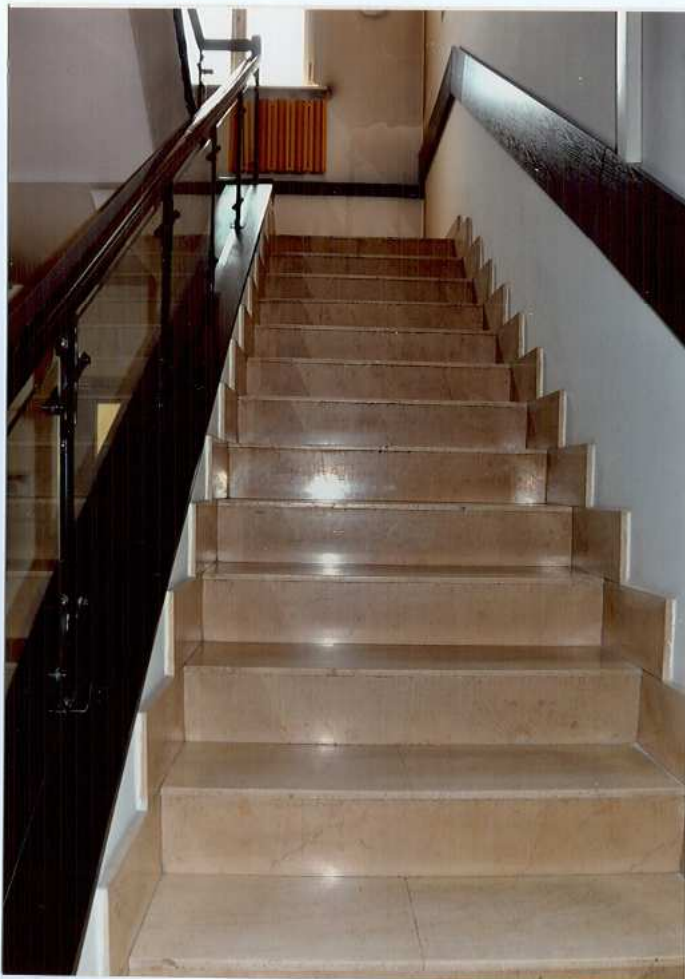
Fot. 39. Klatka schodowa.

**Schody** - wewnętrzne: *piwnica* – schody w konstrukcji murowanej, z cegły – zabiegowe. Stopnice schodów - wylewka betonowa. *Klatka schodowa* – schody w żelbetowej, wspornikowej – dwubiegowe, powrotne, z duszą. Stopnice i podstopnice obłożone płytami z marmuru. Schody posiadają murowaną, pełną barierę do połowy wysokości. Bariera zwieńczona szkłem bezpiecznym, zamknięta od góry profilowaną poręczą. Schody zewnętrzne: w konstrukcji betonowej – *elewacja północna i południowa* – schody jednobiegowe, proste. Stopnice schodów obłożone współczesnymi płytkami.

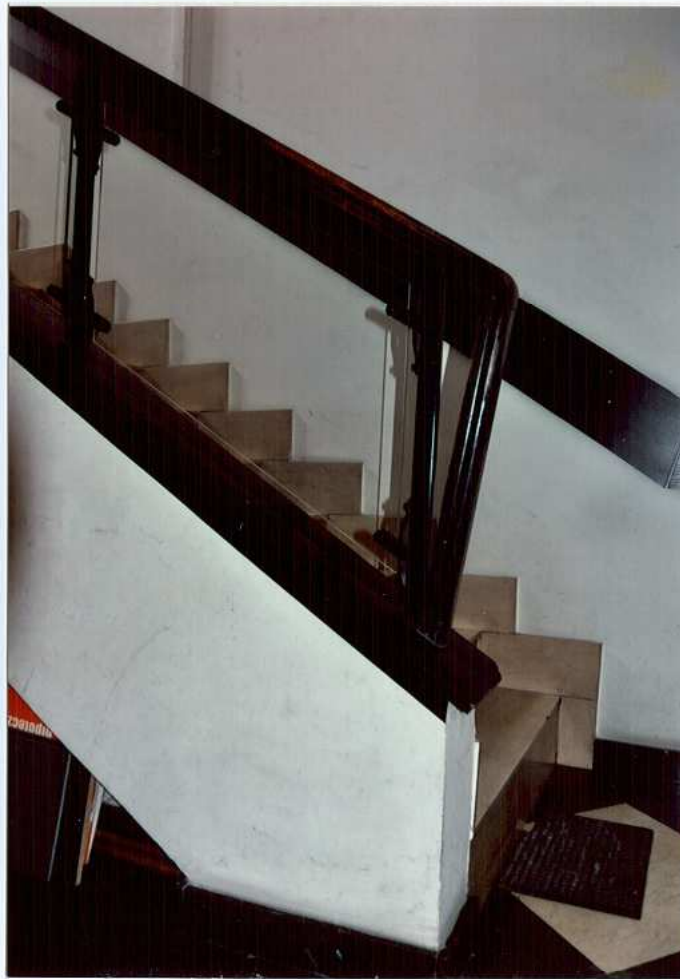
Fot. 40. Widok na balustradę.

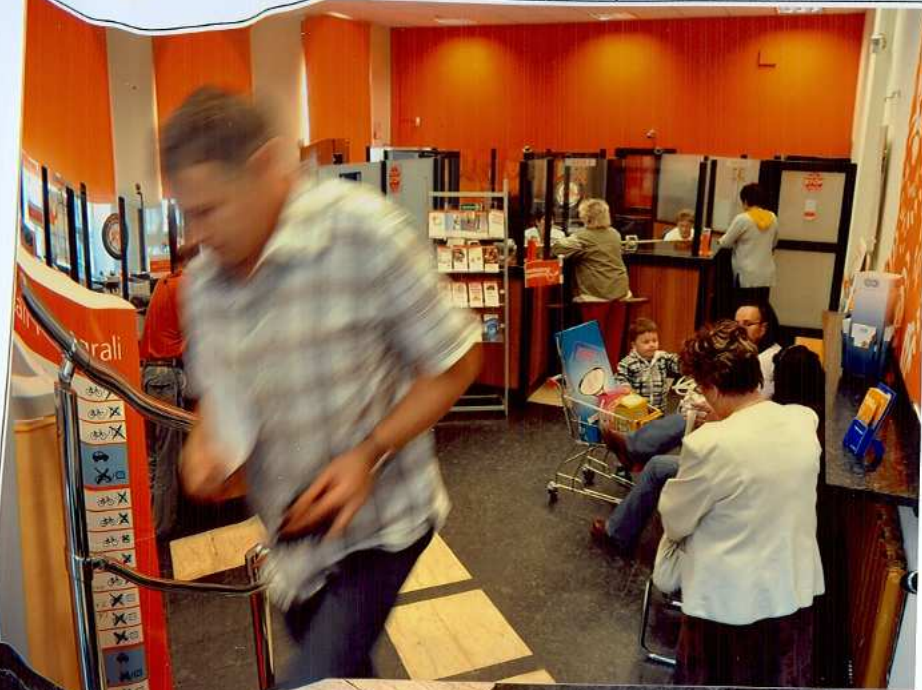
Fot. 33. Wnętrze – sala obsługi klienta.

**Posadzki, podłogi** – *piwnica* – wylewka betonowa. *Klatki schodowe* – współczesna okładzina z marmuru. *Poszczególne pomieszczenia* – sala obsługi klienta – płytki z granitu, *pomieszczenia biurowe* – współczesne płytki ceramiczne, wykładzina dywanowa. *Poddasze* – drewniana podłoga tzw. „biała”.

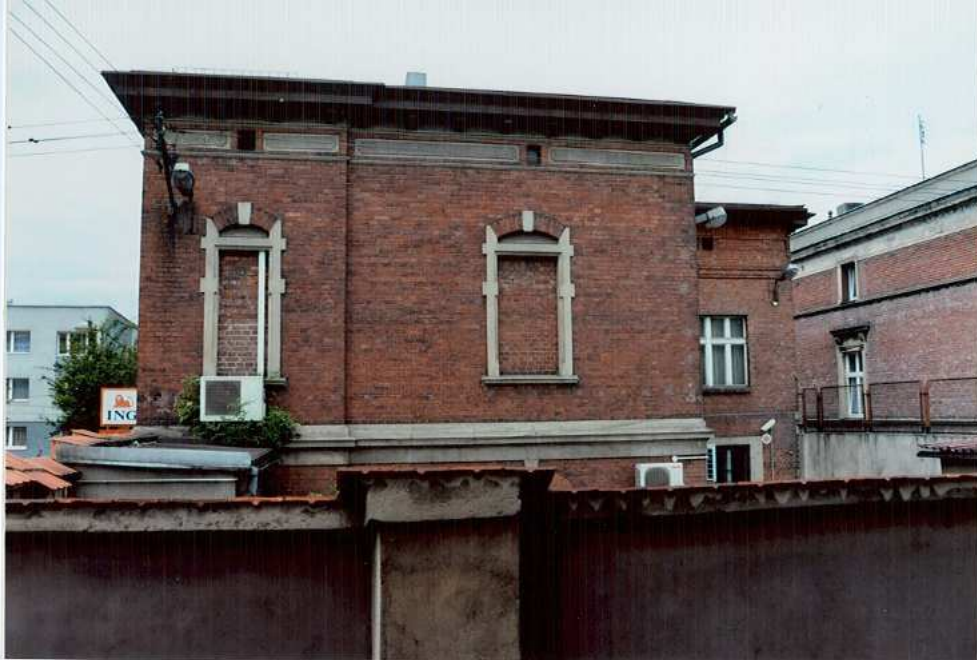
Fot. 30. Elewacja wschodnia.

**Elewacja wschodnia (część południowa)** – ceglano-tynkowana, dwukondygnacyjna, niesymetryczna. Elewacja o jednakowej ilości osi w poszczególnych kondygnacjach: 2 - osiowa. Elewacja z charakterystycznym ryzalitem po stronie południowej elewacji. Występują on w 1 osi. Osie elewacji wyznaczone na parterze: w 1 osi płycizną w formie prostokątnego okna, w 2 osi okno zamkniętym łukiem pełnym, na piętrze: prostokątnymi płycinami (o zróżnicowanej wielkości). Okno na parterze podkreślone tynkowanym zwornikiem. Płyciny ujęte od góry i po bokach w ozdobne, tynkowane obramowanie, podkreślone uszakami. Nad płycinami łuk odcinkowy, ceglany, podkreślony tynkowanym zwornikiem. Elewacja dodatkowo artykułowana kamiennym cokołem do wysokości parapetu przyziemia, ponadto profilowanym, tynkowanym gzymsem międzykondygnacyjnym oraz gzymsem wieńczącym, wspartym na kroksztynach. Na wysokości śłemia okien parteru poziomy, tynkowany pas.

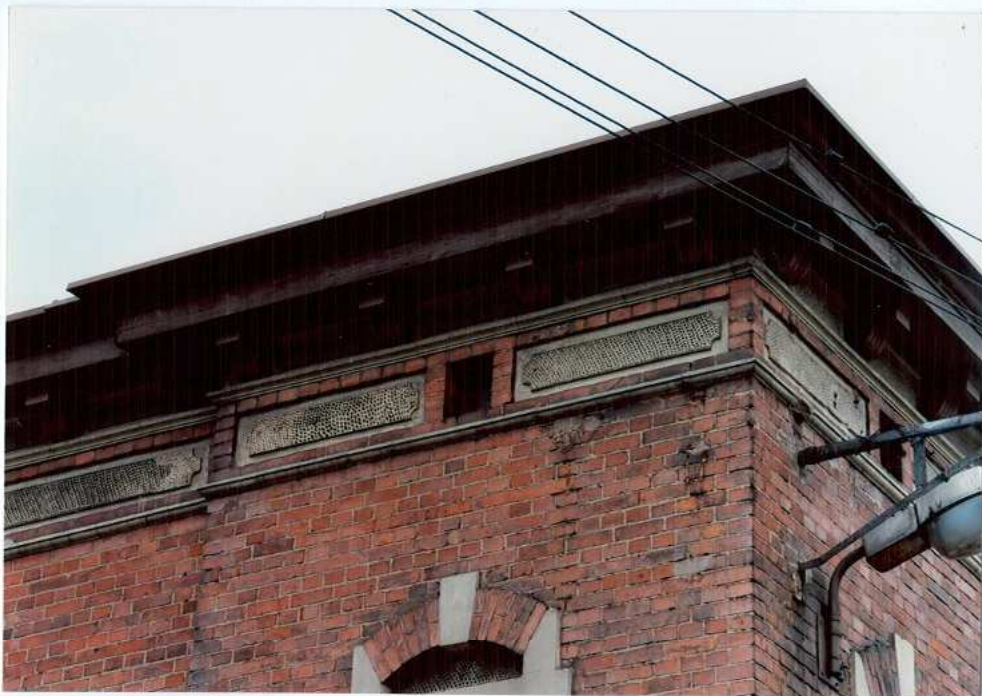
Fot. 31. Gzyms wieńczący.
